## Korrosion im Bereich Führungsschiene der Schiebetüren

Wehret den Anfängen

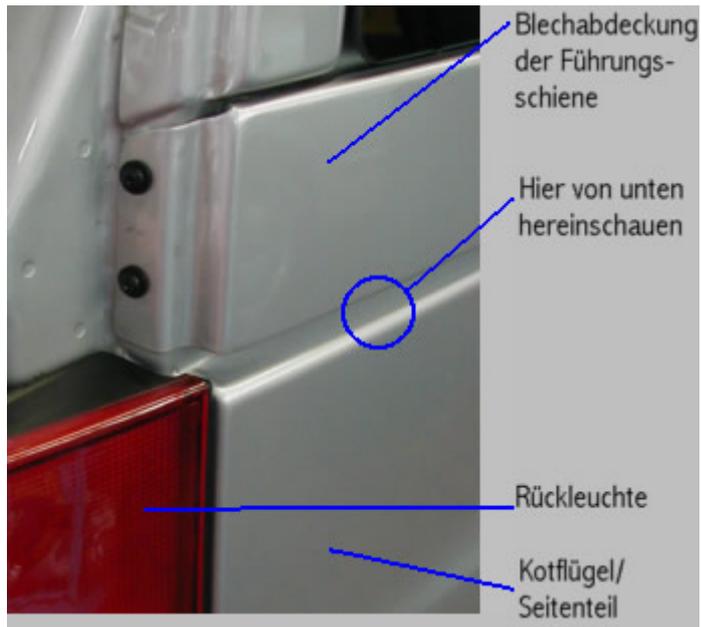
Wenn Sie wie auf dem ersten Bild beschrieben, in den "Schacht" der Schiebetür schauen, sollte der Bereich des hinteren Endes der Führungsschiene von der Schiebetür genauer Betrachtet werden.

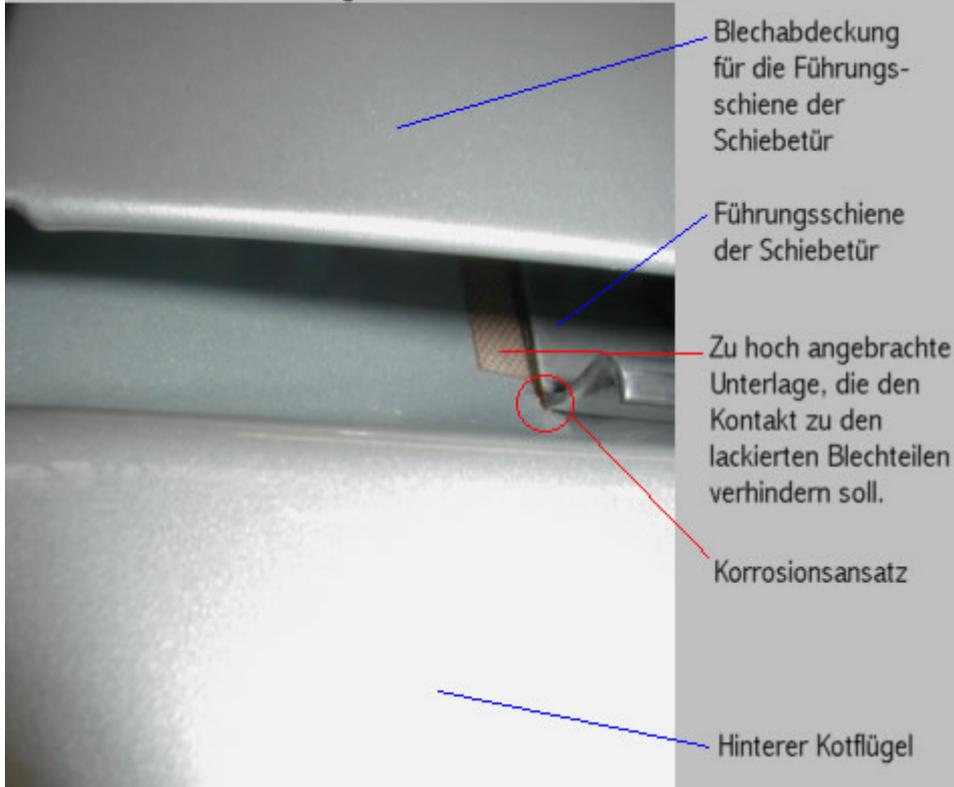
Nach dem Entfernen des lackierten Sichtschutzes ist die Führungsschiene genauer zu Erkennen

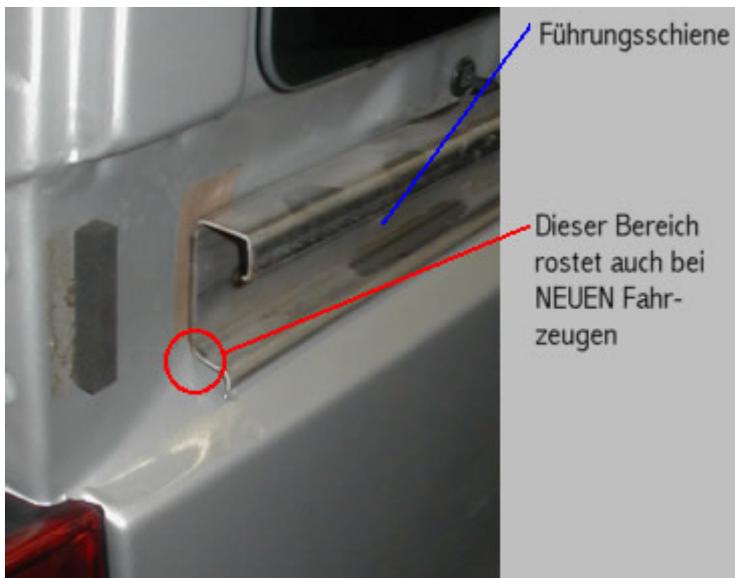
Blick von unten in die Führung

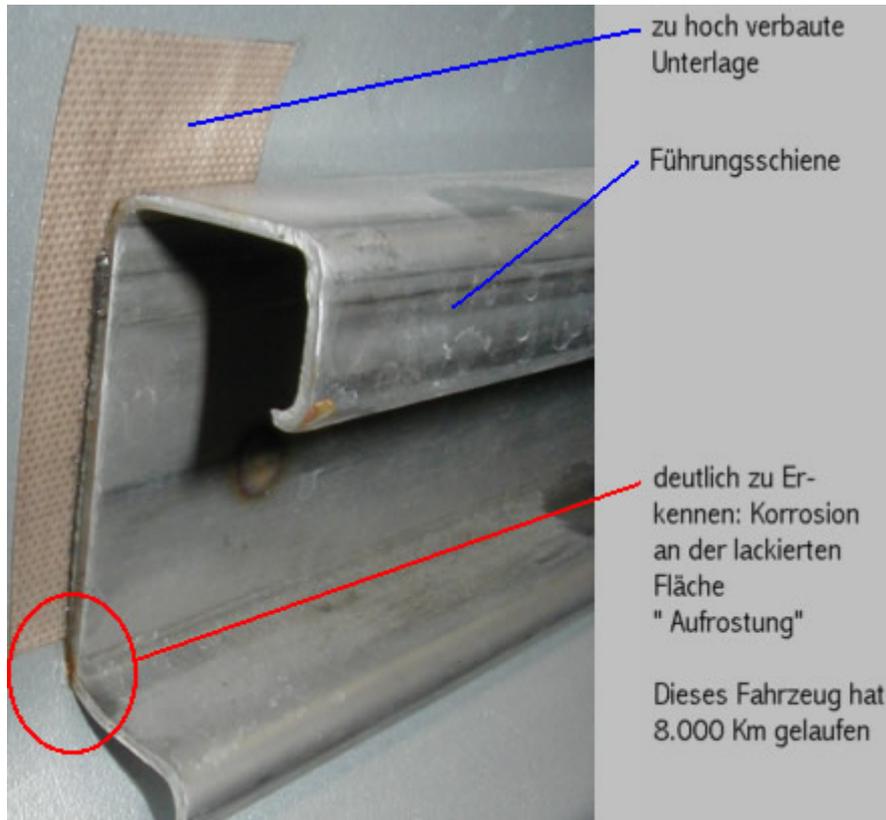
Auf der vierten Bilddarstellung ist deutlich zu Erkennen, daß die Unterlage, die den Kontakt mit lackierten Teilen verhindern soll, deutlich zu weit oben montiert wurde.

Wenn die Schiebetür bis zu Anschlag geöffnet wird, dann wird die Führungsschiene durch das hohe Gewicht der Schiebetür in die lackierte Fläche des Seitenteils gedrückt. Durch dauernde Wiederholung dieses Vorgangs wird die Lackschicht nachhaltig in der Oberfläche beschädigt. Wie auf dem Bild zu Erkennen ist, sind deutliche Aufrostungen die Folgeerscheinung der falsch montierten Unterlage.
