## Wassereintritt im Bereich der Seitenscheiben

Wo und wie das Wasser in den Vito's und V-Klassen im Bereich der hinteren Seitenscheiben eindringen kann.

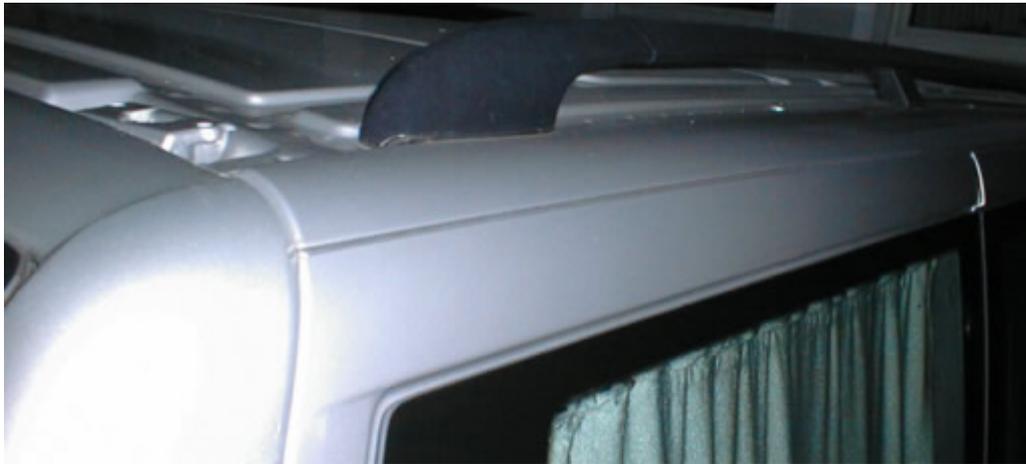
Durch die Verwendung von Dichtmaterialien, die offensichtlich nicht UV- Beständig sind und sich somit zersetzen, dringt das Wasser in dem Bereich zwischen Dachrahmen und Seitenwand ein.

Dazu wird schwarze Dichtmasse (SIKAFLEX) in der Kartusche, ein kleiner Schwamm Geschirrspühler und ein Holzspatel benötigt.

Mit dem Holzspatel wird die alte Dichtmasse aus der Fuge entfernt, das geht mit dem Holz besonders gut, da dabei der Lack nicht beschädigt wird Neue Dichtmasse einfügen, den Schwamm mit dem Geschirrspühler versehen und die Oberfläche der Dichtmasse glattziehen.
