Immer wieder liest man in dem Forum von defekten Gummimanschetten an den Achswellen der Vito's und V- Klassen.
Im Rahmen von Bild Darstellungen wird der Verlauf dieses Defektes erklärt.

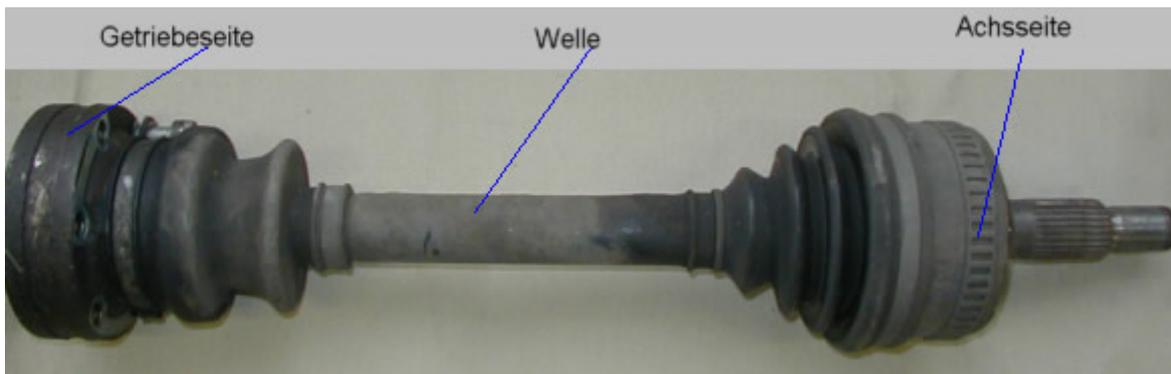
Auf diesem ersten Bild ist die komplette ausgebaute Achswelle einer V-Klasse/ Vito's zu Erkennen.

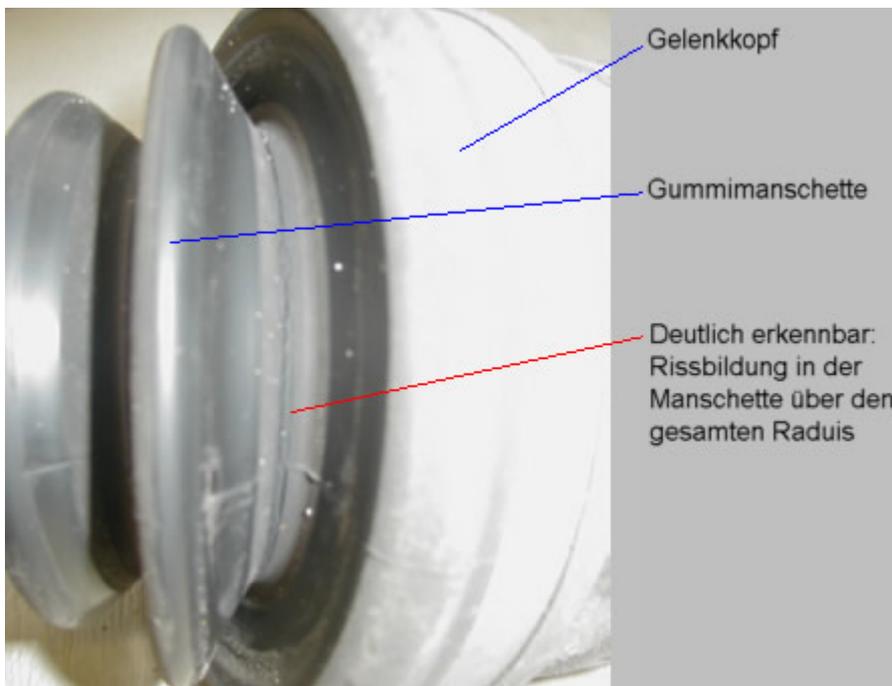
In der zweiten Bild Darstellung ist deutlich zu Erkennen, daß in der Gummimanschette in umlaufender Riss sich immer weiter im Material vertieft.

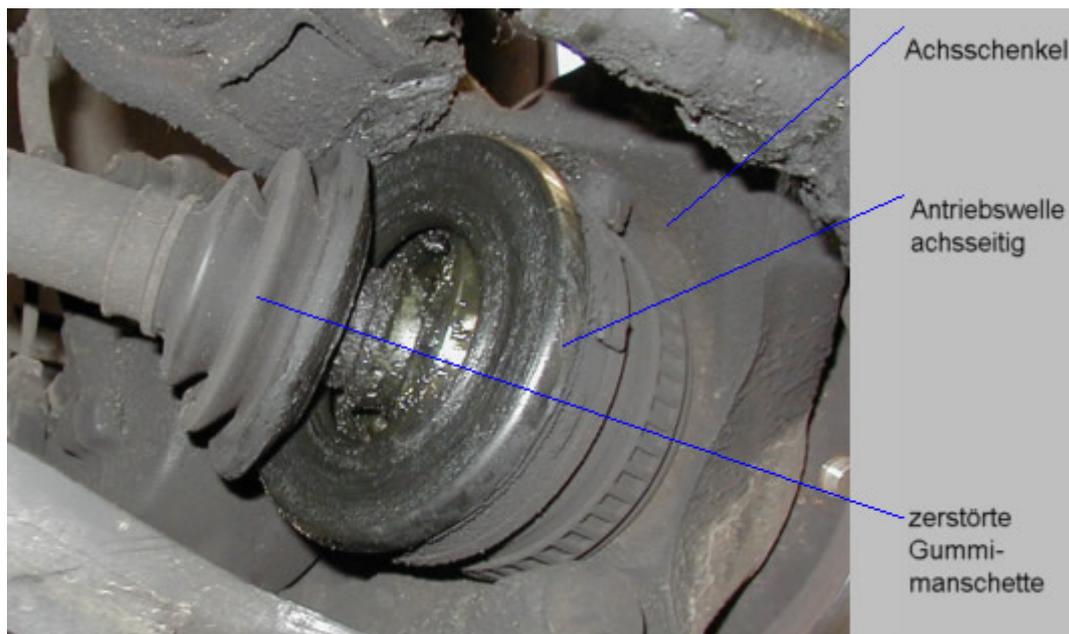
In der dritten Darstellung kommt jede Hilfe zu spät. Ich kann nur empfehlen, wie bei jedem anderen Frontangetriebenen Fahrzeug, regelmäßig die Achsmanschetten zu kontrollieren. Es sollte nichts Neues sein, daß diese Manschetten bei den Frontantrieb konzept besonderen Beanspruchungen unterliegen.

Im Reparaturfall kann mit folgenden Materialpreisen gerechnet werden: (Irrtum vorbehalten)
Reparatursatz Gummimanschette 40.- DM + UST
Reparatursatz Gelenk achsseitig mit Gummimanschette 400.- DM + US
