Wehret den Anfängen

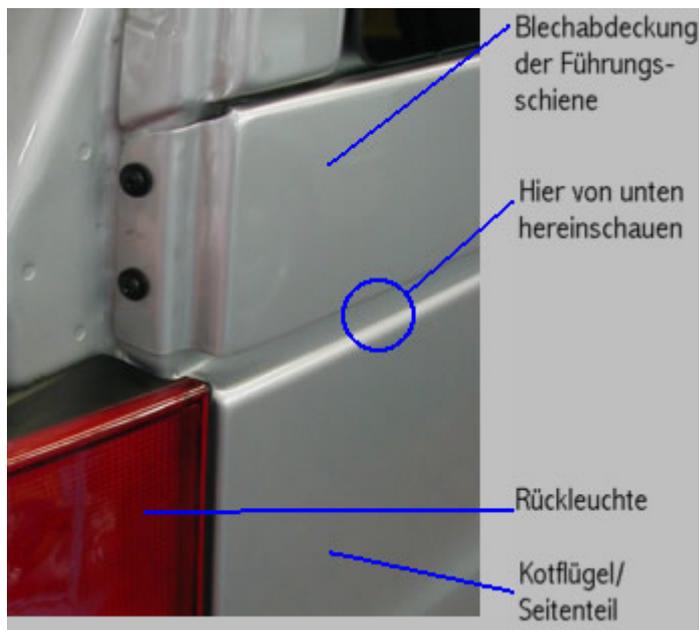
Wenn Sie wie auf dem ersten Bild beschrieben, in den "Schacht" der Schiebetür schauen, sollte der Bereich des hinteren Endes der Führungsschiene von der Schiebetür genauer Betrachtet werden.

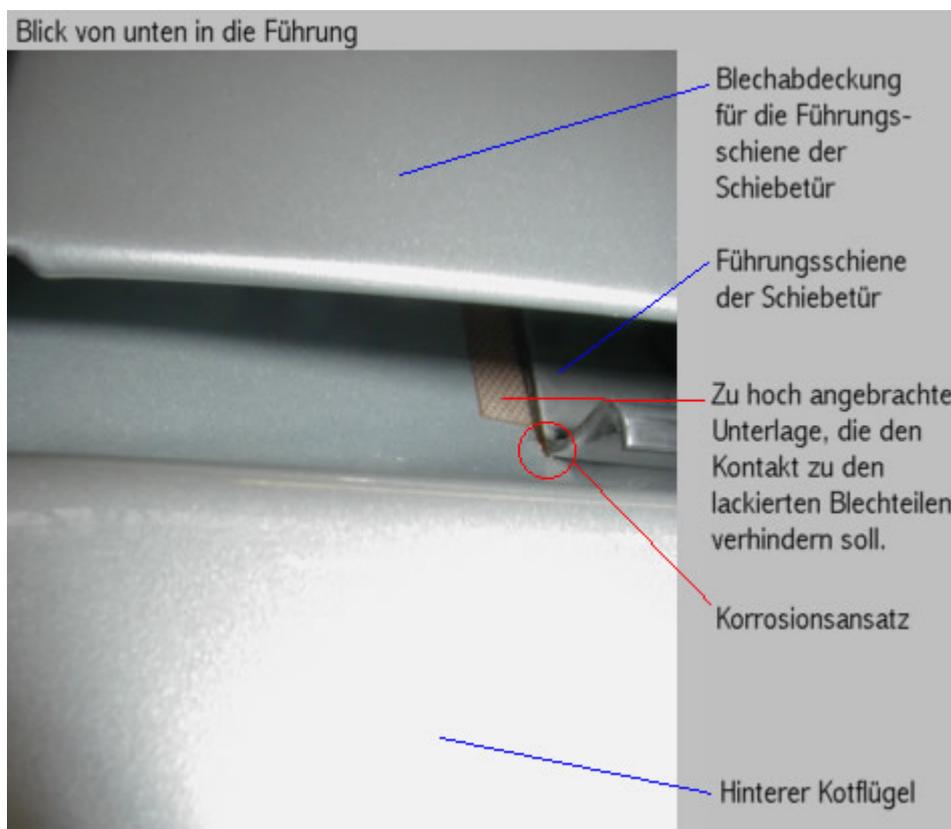
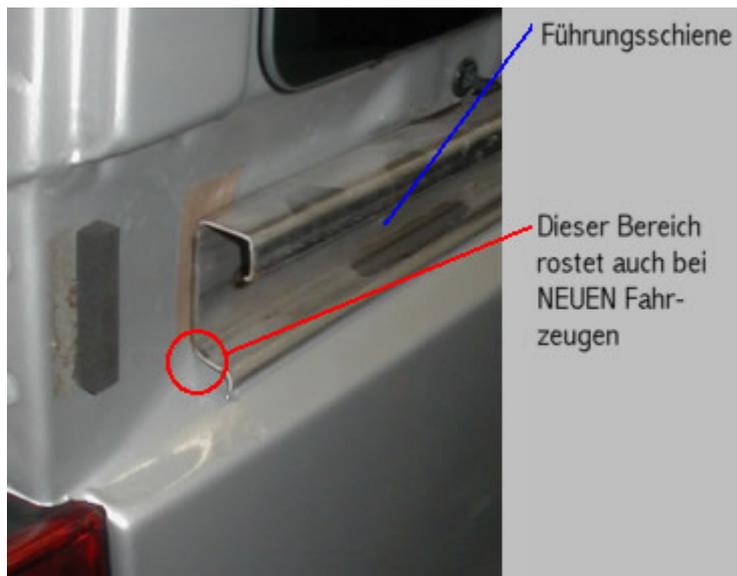
Nach dem Entfernen des lackierten Sichtschutzes ist die Führungsschiene genauer zu Erkennen

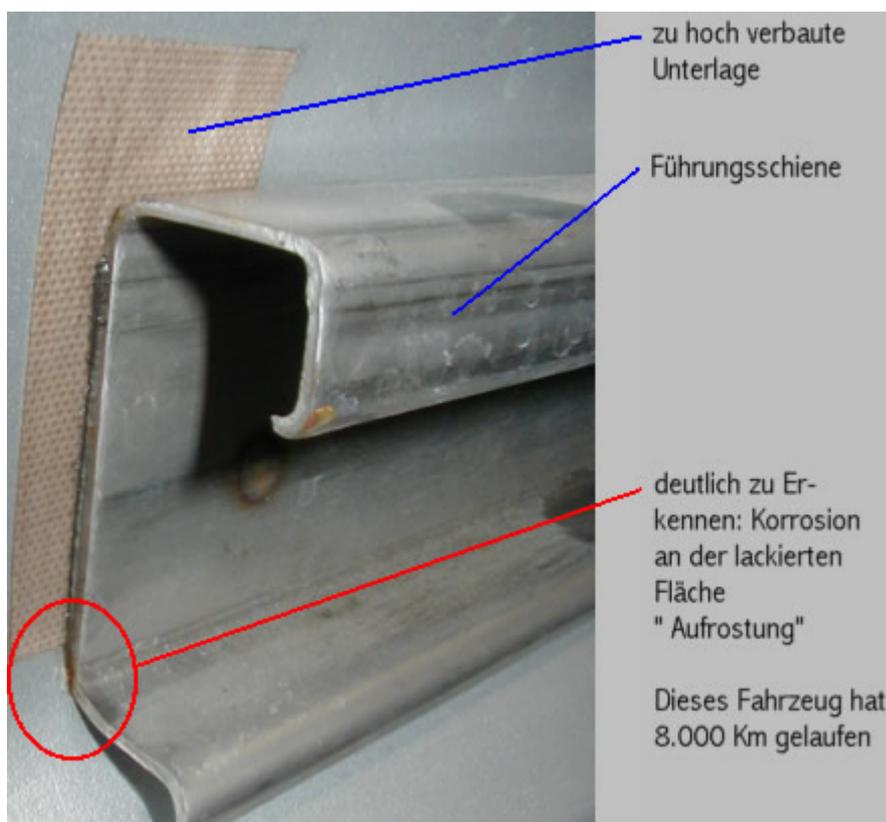
Auf der vierten Bildarstellung ist deutlich zu Erkennen, daß die Unterlage, die den Kontakt mit lackierten Teilen verhindern soll, deutlich zu weit oben montiert wurde.

Wenn die Schiebetür bis zu Anschlag geöffnet wird, dann wird die Führungsschiene durch das hohe Gewicht der Schiebetür in die lackierte Fläche des Seitenteils gedrückt.
 Durch dauernde Wiederholung dieses Vorgangs wird die Lackschicht nachhaltig in der Oberfläche beschädigt.
 Wie auf dem Bild zu Erkennen ist, sind deutliche Aufrostungen die Folgeerscheinung der falsch montierten Unterlage.
