## Reparatur Schlauchanschluss Heckwischer

Ein Bericht von: Musician, vom 28.06.2005

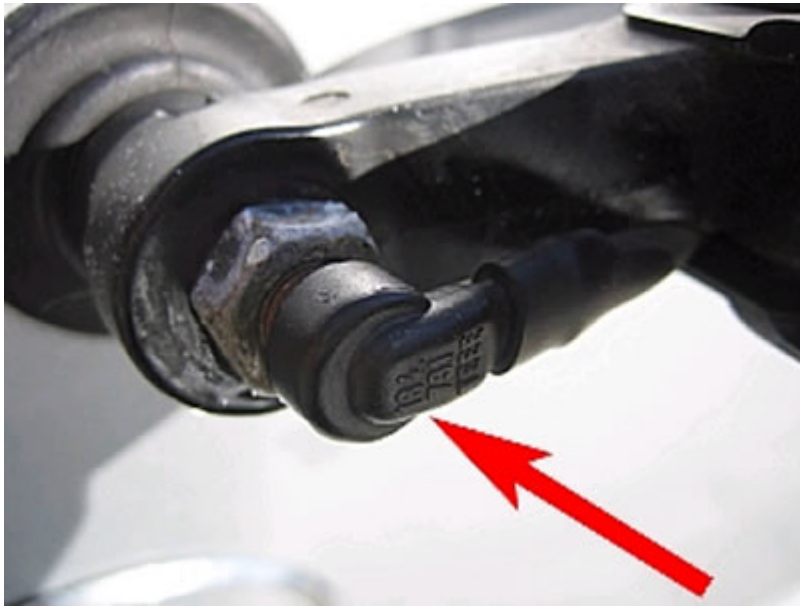
Fehler: Wischwasseraustritt an der Wischerwelle

Ursache: Riß des Innenringes vom Plastik-Übergangsstück der Wischerwelle zum Gummischlauch (siehe Grafik 1)

Grafik 1 zeigt den seitlichen Schnitt und die Draufsicht des Übergangsstückes.

Buchstabe A bezeichnet das Anschlußröhrchen der Wischerwelle, Buchstabe B bezeichnet den Kanal für das Wischwasser und Buchstabe C zeigt den Riß, der die Undichtheit verursacht.

Als wird erstes natürlich das Übergangsstück abgebaut.

Von der Wischerwelle einfach abziehen und vom Schlauch auch abziehen (geht etwas schwerer).

Zur Not mit einem kleinen Schraubenzieher den Schlauch am Übergangsstück ganz vorsichtig anheben und etwas Spülmittel reinträufeln oder Silikonspray.

Dann zwischen den Fingern ein bißchen walken und nun sollte der Schlauch abgehen.

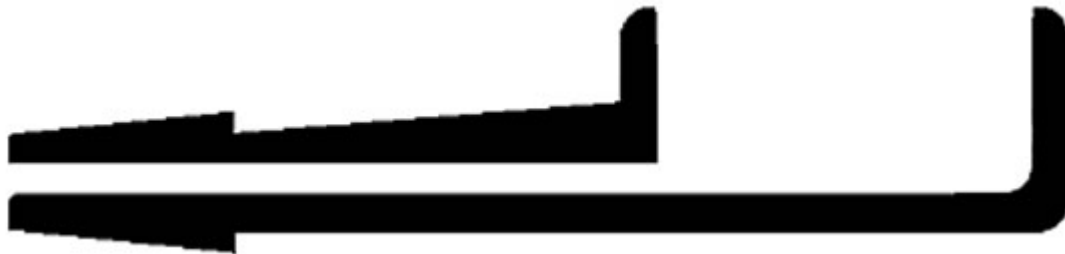
Dann sollte es im Schnitt so aussehen wie hier in Grafik 4:

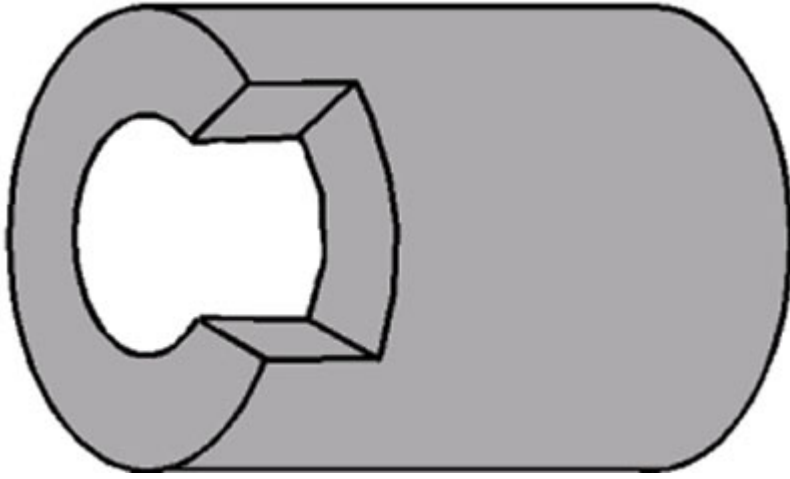
Nun wird an unserem selbstgefertigten Paßstück noch eine Aussparung benötigt, damit das Wasser auch zum Schlauch durch kann, denn wenn wir das Paßstück ohne Aussparung einsetzen würden, würde es den Wasserkanal vom originalen Übergangsstück verschließen.

Wie unser selbstgefertigtes Paßstück dann auszusehen hat, zeigt Grafik 5.

Nun muß ein zylindrisches Paßstück angefertigt werden, das genau in unser originales Übergangsstück hineinpaßt.

Als Rohling kommt alles in Frage, was aus PE besteht, auf keinen Fall PVC nehmen - das ist zu spröde und bricht entweder gleich beim Aufstecken auf die Wischerwelle oder spätestens im Winter bei Minusgraden.

Diese habe ich außen rund geschliffen und innen mit einer Bohrung von 4 mm Durchmesser versehen.

Aber unbedingt darauf achten, daß unsere Aussparung auch in Richtung Wischwasser-Kanal des Originalteiles zeigt! Siehe Grafik 5.

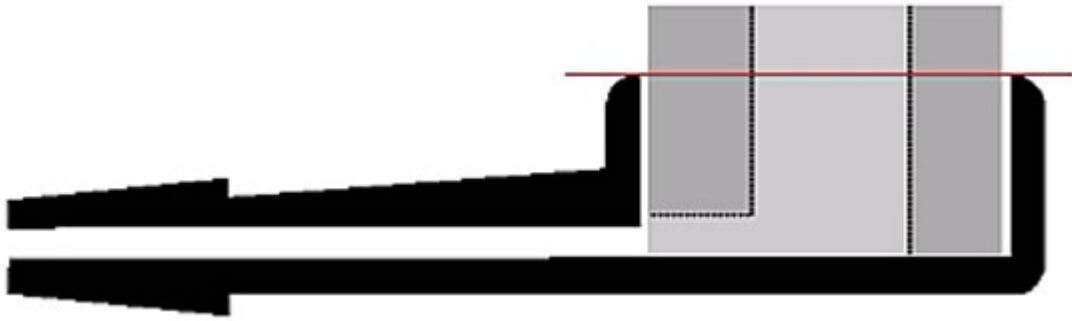
Untenstehende Grafik 6 zeigt, wie das Resultat unserer Arbeit aussehen sollte.

Wenn der Kleber trocken ist, einfach noch das überstehende Material unseres eingeklebten Paßstückes abschleifen. (hier durch die rote Linie gekennzeichnet)
